Neue Axenstrasse, Sisikon (UR)

Tiefenfundation für die Hilfsbrücke Gumpisch

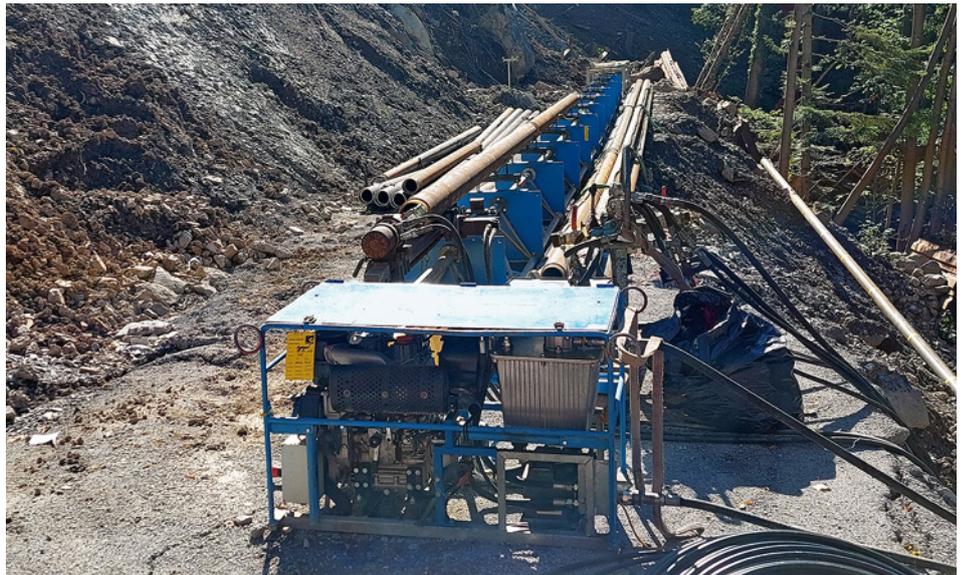
Gittermast für die Pfahlvorbereitung

Um die Pfahlbewehrung auch ergonomisch in die Verrohrung einlassen zu können, haben wir eigens für dieses Unterfangen einen Gittermasten für diese Dimensionen neu aufbereitet. Die rund 18m lange Konstruktion mit den Zwischenhalterungen für die ROR-168.3-Rohre diente der maschinellen Pfahlvorbereitung. Dabei wurden die einzelnen ROR-Segmente, welche eine Länge zwischen 3 und 5 m aufweisen, auf dem Gittermasten mithilfe eines Mountys zusammenschraubt. Dies erlaubt es dem Kranführer, die bis zu 37 m langen Pfahlbewehrungen an einem Stück in die Verrohrungen abzusetzen. Anschliessend konnte die Verrohrung mit dem Raupenbohrgerät gezogen werden.

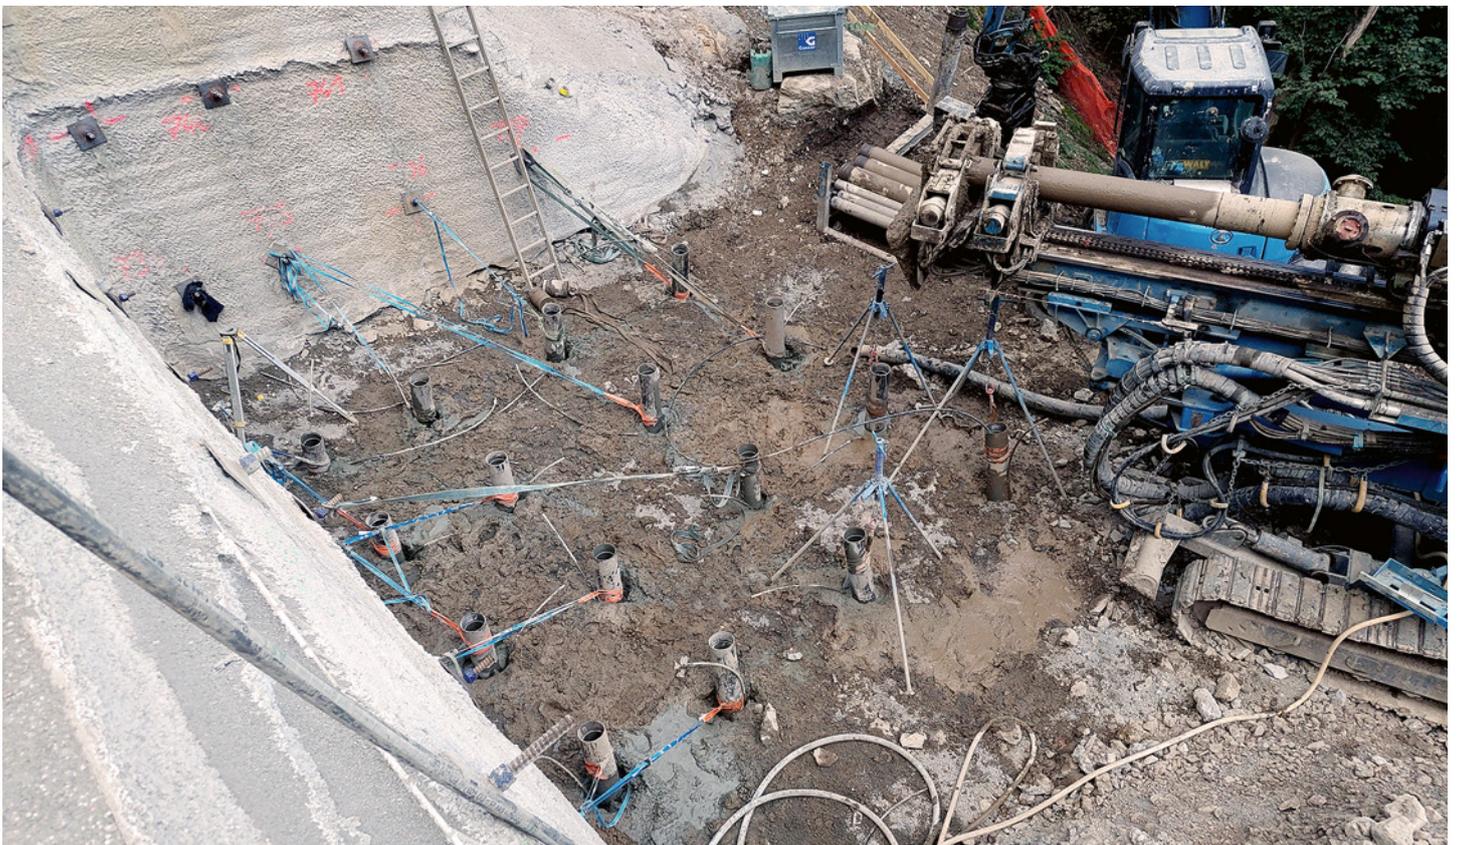
Zentrierung und Fixierung der ROR-Pfahlbewehrungen

Profile in die Verrohrung eingelassen. Anschliessend folgte eine Zentrierung und Fixierung der Pfahlbewehrung mithilfe von Dreibeinen und Spanngurten. Die Litzenanker wurden direkt ab der Bobine abgerollt, mit Körperkraft in die unterschiedlich geneigten Verrohrungen gestossen und danach mit dem Ziehen der Verrohrung primär injiziert. Vor jedem Arbeitsschritt hat unser Team Ohm-Messungen ausgeführt, welche eine laufende Qualitätskontrolle der permanenten Litzenanker sichergestellt haben.

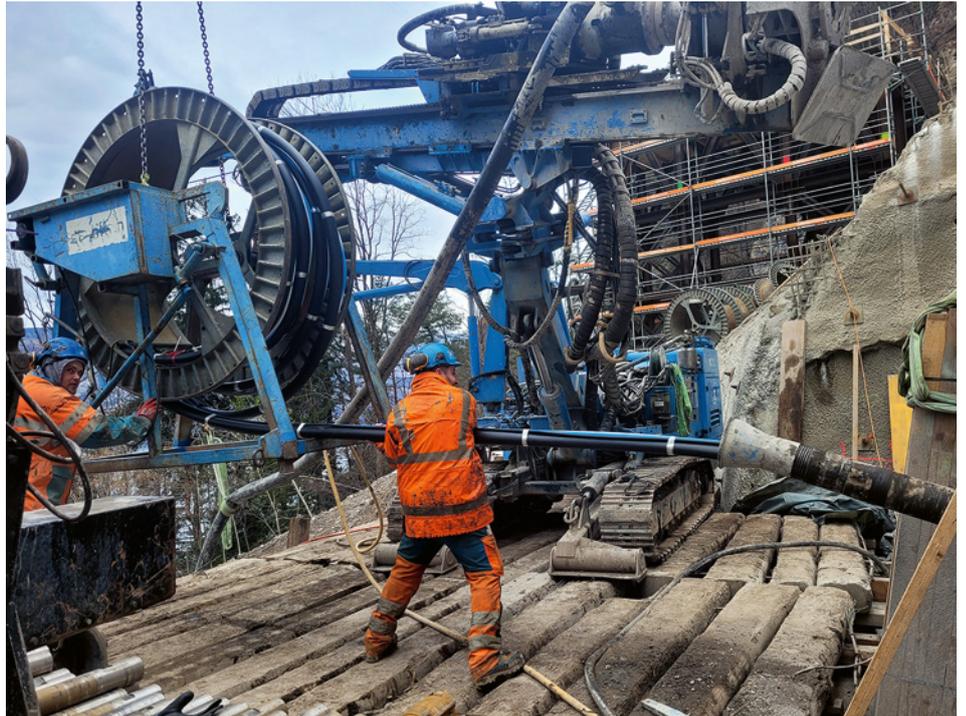
Einbau der Litzenanker direkt ab Bobine

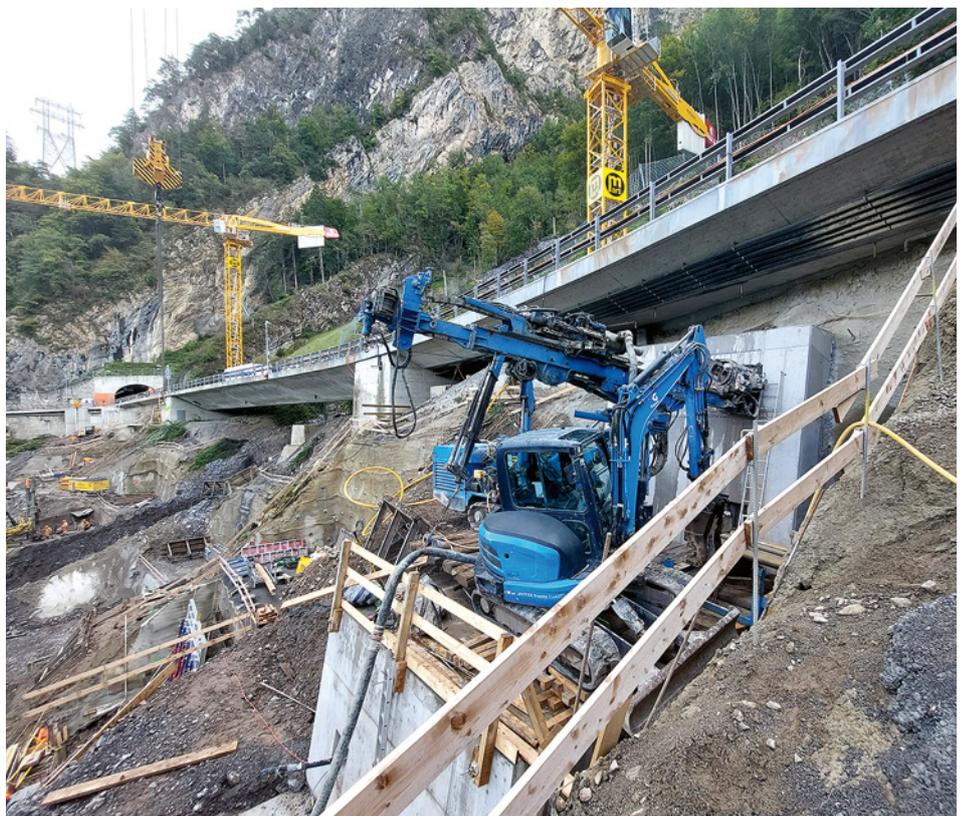
Die Arbeitsebenen erfordern immer wieder Hebezüge

Das in alle Richtungen steil abfallende Gelände bewirkt teils beträchtliche Höhenunterschiede zwischen den einzelnen Pfeilern. Selbst die Stützenpfeiler werden abgestuft als Doppelpfeiler ausgebildet. Die abgestuften Doppelpfeiler generieren demzufolge zwei Arbeitsebenen pro Stützenbereich. Um diesem Anspruch gerecht zu

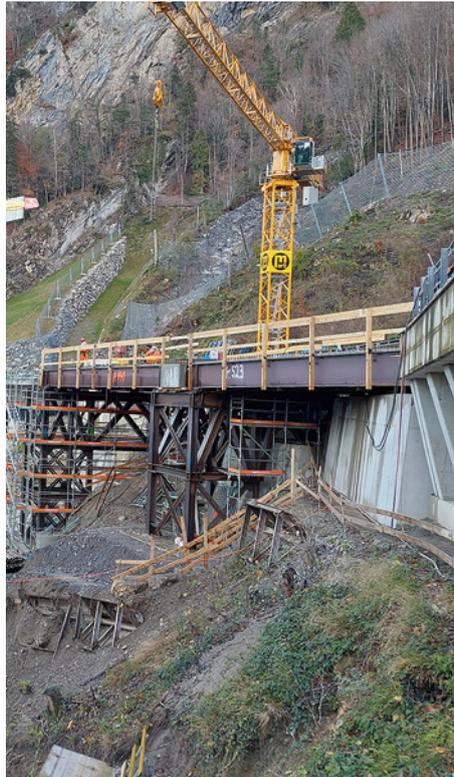
Stahlkonstruktion auf den erstellten Tiefenfundationen

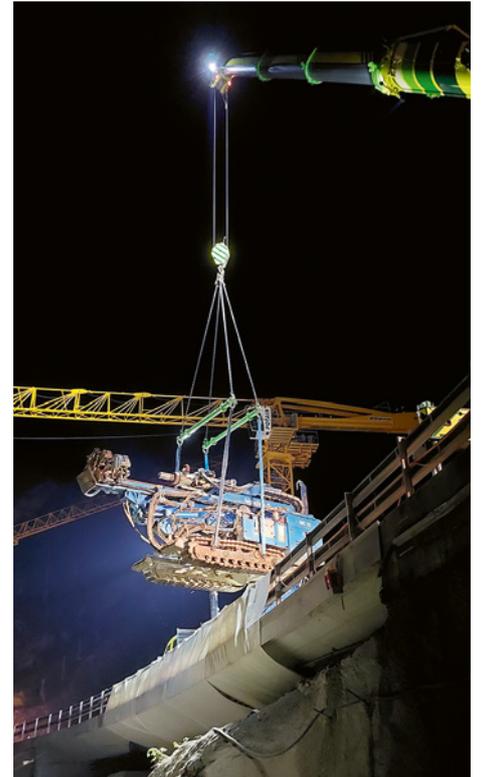
Nächtliche Umstellung des Bohrgeräts

werden, erfolgten mittels Pneukran Verschiebungen des Raupenbohrgerätes an den drei südlichsten Stützen. Während diesen Schwerlastbezügen wurde die Axenstrasse in kurzen Zeitintervallen gesperrt. Um das Unfallrisiko und die Verkehrsbeeinträchtigung auf dem Minimum zu halten, fanden diese unabdingbaren Verschiebeaktionen alle in der Nacht statt.
